# OBNOVA

Odstránenie vlhkosti refektára  
Františkánskeho kostola sv. Petra  
a Pavla v Nitre

**Názov projektu:** Refektár Františkánskeho kostola sv. Petra a Pavla v Nitre

**Použitá sanačná metóda:** horizontálna injektáž

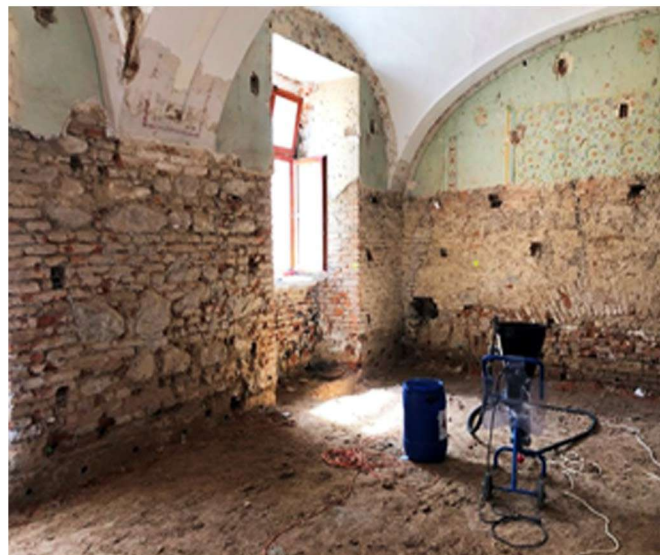
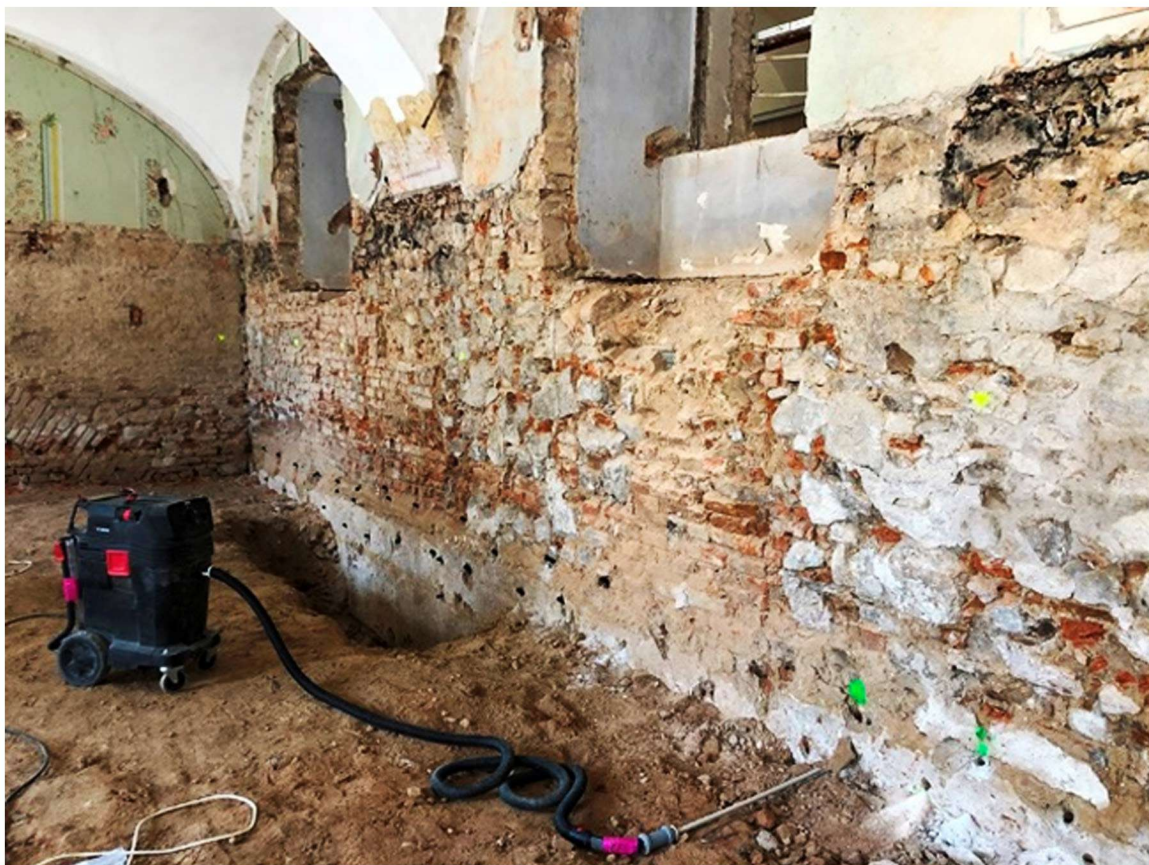
V roku 2021 sa správca farnosti rozhodol riešiť negatívny stav vlhnutia múrov a podláh v miestnosti refektára, čo si vyžiadalo komplexné a trvalé riešenie odstránenia vlhkosti. Z dôvodu chýbajúcej horizontálnej hydroizolácie obvodovej konštrukcie dochádzalo ku kapilárnej vzliňavosti a k výraznému prenikaniu vlhkosti, čo malo za následok výrazné narušenie omietok, tvorbu plesní a zdraviu škodlivé prostredie. Po odstránení znehodnotených omietok muriva tvoreného prevažne plnou pálenou tehlou a odstránením prímurovky sa odokryli pôvodné maľby, ktoré tvorili výzdobu refektára. Odstránením drevenej podlahy tvorenej parketami, sa odkryla časť pôvodnej podlahy, ktorá bola zakrytá násypom. Zároveň odstránením omietok na priečke s chodbou sa zistila prítomnosť pôvodnej okennej klenby, ktoré boli zamurované.

Zadanie predstavovalo odstránenie negatívneho javu vlhnutia s prihliadnutím na to, že budova predstavuje národnú kultúrnu pamiatku mestskej pamiatkovej rezervácie. Bolo potrebné zvoliť sanačnú metódu, ktorá by nenarušila statiku budovy, zároveň jedno-rázovým zásahom odstráni natrvalo problém kapilárnej vzliňavosti.
