# OBNOVA

Odstránenie vlhkosti refektára  
Františkánskeho kostola sv. Petra  
a Pavla v Nitre

**Názov projektu:** Refektár Františkánskeho

**Použitá sanačná metóda:** horizontálna injektáž

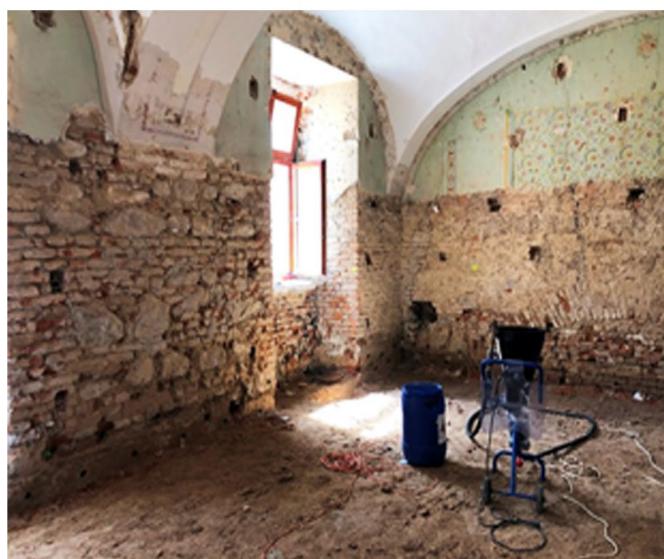
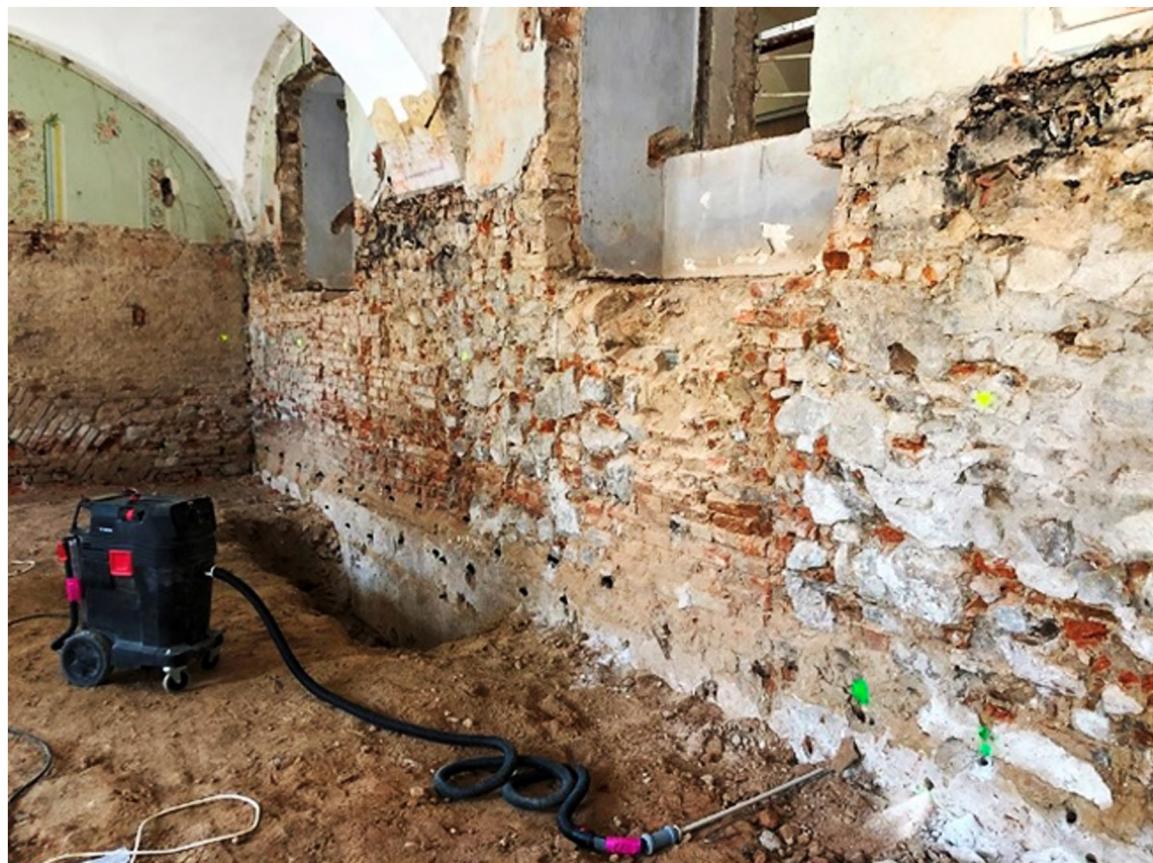
V roku 2021 sa správca farnosti rozhadol riešiť negatívny stav vlhnutia múrov a podláh v miestnosti refektára, čo si vyžiadalo komplexné a trvalé riešenie odstránenia vlhkosti. Z dôvodu chýbajúcej horizontálnej hydroizolácie obvodovej konštrukcie dochádzalo ku kapilárnej vzlínavosti a k výraznému prenikaniu vlhkosti, čo malo za následok výrazné narušenie omietok, tvorbu plesní a zdraviu škodlivé prostredie. Po odstránení znehodnotených omietok muriva tvoreného prevažne plnou pálenou tehľou a odstránením prímurovky sa odkryli pôvodné maľby, ktoré tvorili výzdobu refektára. Odstránením drevenej podlahy tvorenej parketami, sa odkryla časť pôvodnej podlahy, ktorá bola zakrytá násypom. Zároveň odstránením omietok na priečke s chodbou sa zistila prítomnosť pôvodnej okennej klenby, ktoré boli zamurované.
